USINE STANLEY TOOL COMPANY ROXTON POND

Évaluation patrimoniale | Avril 2013

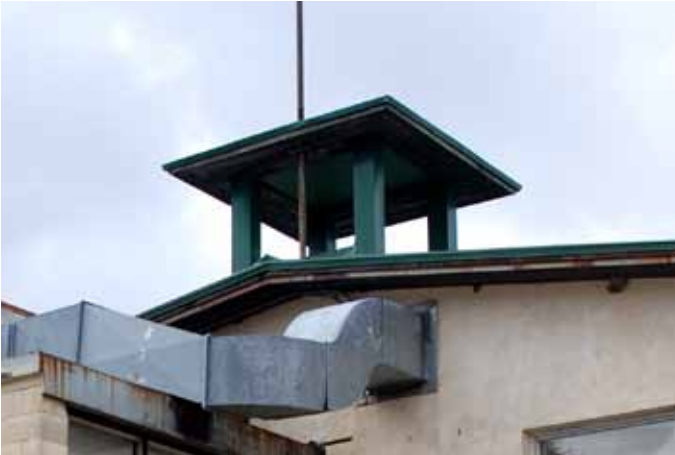
12. Lanteron surplombant la façade principale de l'édifice et identifiant par le fait même l'emplacement des bureaux de la direction de la *Stanley Tool Co.*

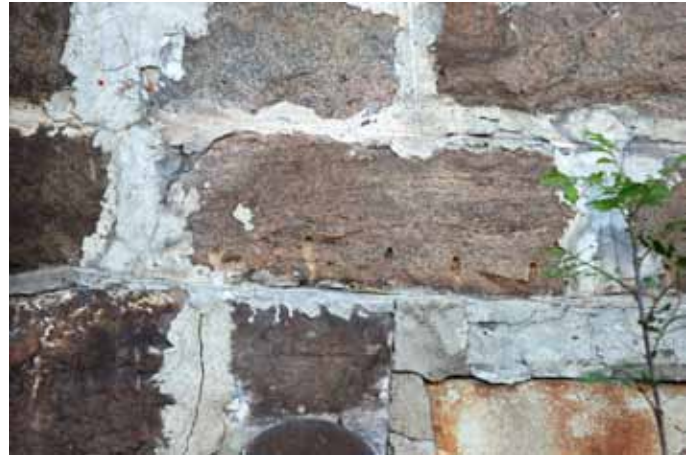
15. Certaines des pierres utilisées pour la maçonnerie des murs du bâtiment principal (nos 1 et 14) portent encore les traces des instruments utilisés pour tailler les blocs.

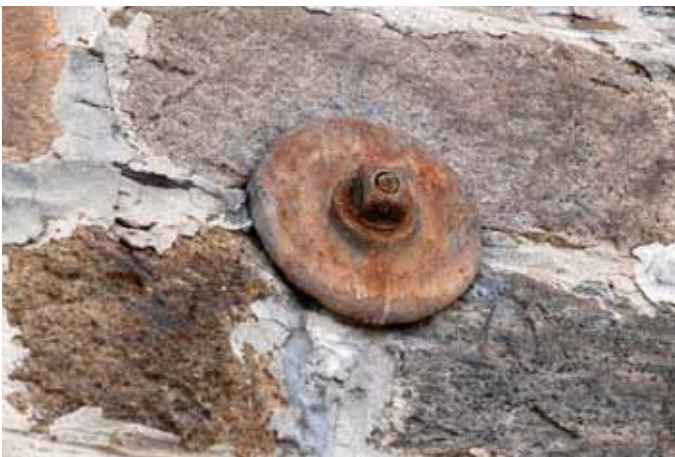
14. Tirant métallique visible sur la façade latérale droite et destiné à maintenir en place les murs du bâtiment afin qu'ils ne s'écartèlent pas.

La consolidation des murs de maçonnerie est assurée par des tirants (*tie rod*), qui consiste en une tige métallique traversant d'un bout à l'autre le bâtiment dans sa partie la plus étroite, de manière à éviter tout écartèlement de la structure sous l'effet du poids de la maçonnerie et du passage du temps. Couramment utilisés dans l'architecture industrielle, les tirants sont facilement identifiables par la présence de rondelles métalliques à leur extrémité, sur le parement extérieur, et sont souvent disposés au niveau des étages.

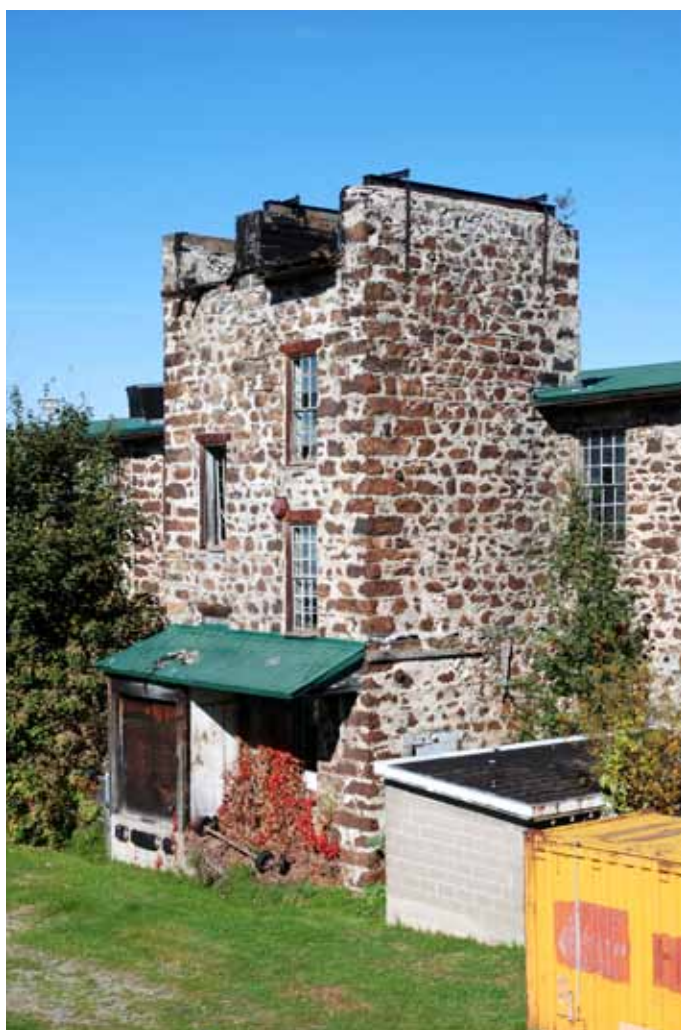
18. L'ancienne tour d'eau, qui s'adosse à la façade latérale gauche du bâtiment n° 1. Photo : Chantal Lefebvre, SHHY, octobre 2011.

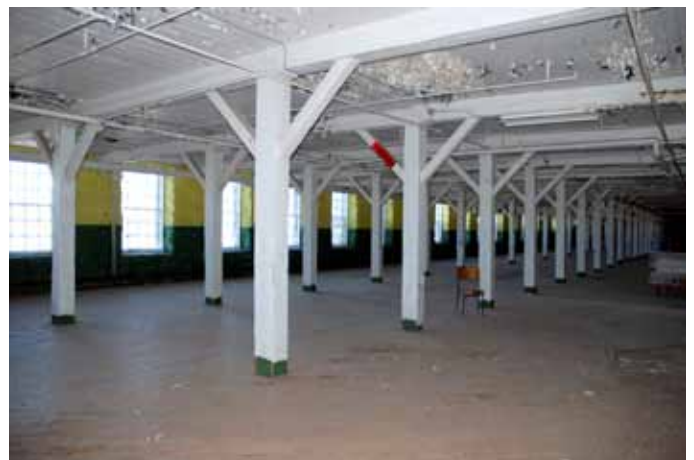
24. Colonnes et poutres de bois supportant la structure du bâtiment n° 1, au rez-de-chaussée. Photo : SHHY, octobre 2011.

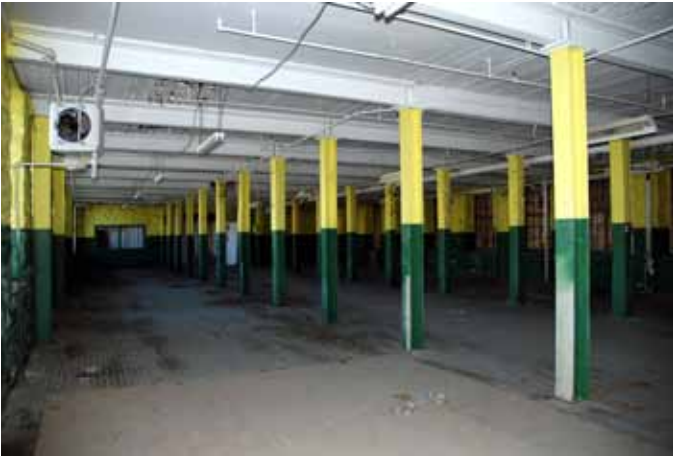
26. Poutres et colonnes métalliques en « I » supportant la structure du bâtiment n° 14, au rez-de-chaussée. Photo : SHHY, octobre 2011.

Outre la présence d'un muret coupe-feu sur la toiture, au niveau de la jonction des deux parties, et de l'observation d'un faible décalage quant à la hauteur des fenêtres au niveau du soubassement, les véritables distinctions sont davantage visibles à l'intérieur du bâtiment, alors que le recours aux poutres d'acier en « I » a été préconisé pour certaines parties de l'agrandissement, notamment au niveau du rez-de-chaussée et du soubassement. D'ailleurs, il s'agit de l'une des seules traces de modernité à l'intérieur de la structure, considérant le recours à une imposante maçonnerie en pierre pour les murs de la charpente, les ouvertures de proportions similaires à celles que l'on retrouve dans les bâtiments initiaux (n°s 1 et 2) qui datent respectivement de 1907 et 1908, et les poutrelles et les fermes de toit apparentes, plus spécifiquement à l'étage supérieur, qui sont en bois.

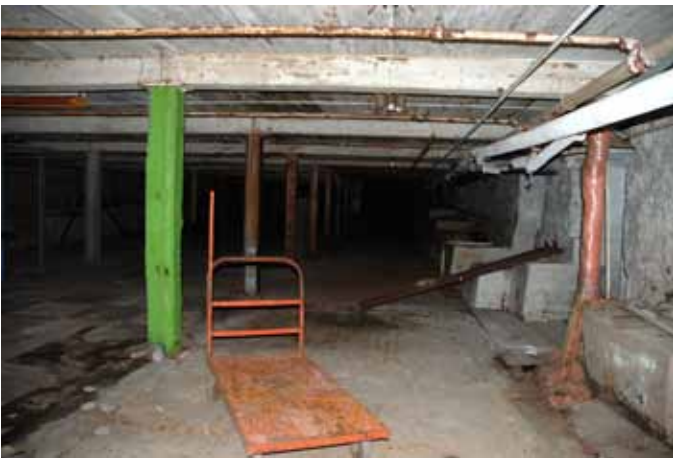
27. Vue partielle du soubassement, à la jonction des bâtiments n° 1 et 14. À remarquer la transition entre les piliers de bois du bâtiment n° 1 (avant-plan) et les colonnes d'acier du bâtiment n° 14 (arrière-plan). Photo : SHHY, octobre 2011.

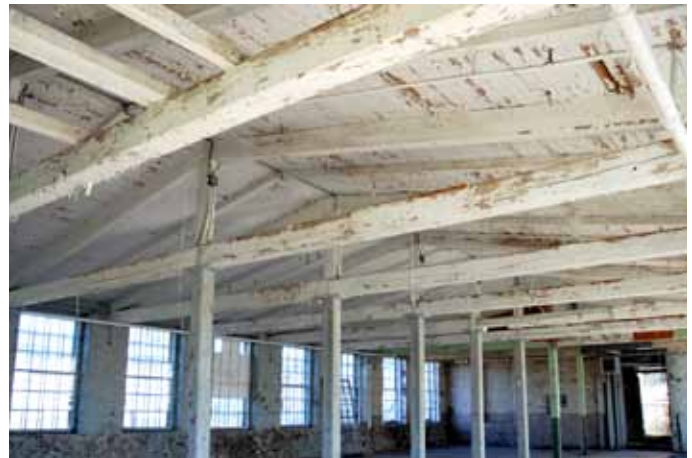
30. Détail de l'armature de bois soutenant la toiture, observable dans le bâtiment n° 2, à l'étage supérieur. Photo : SHHY, octobre 2011.

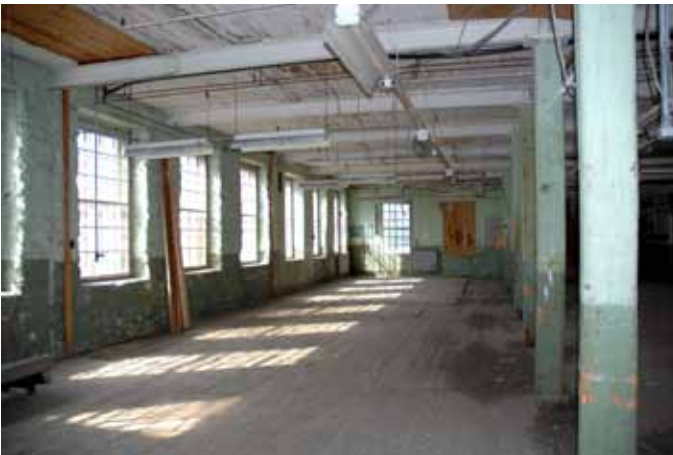
28. Travée délimitée par une série de colonnes de bois, visible dans le bâtiment n° 2, au rez-de-chaussée. Photo : SHHY, octobre 2011.

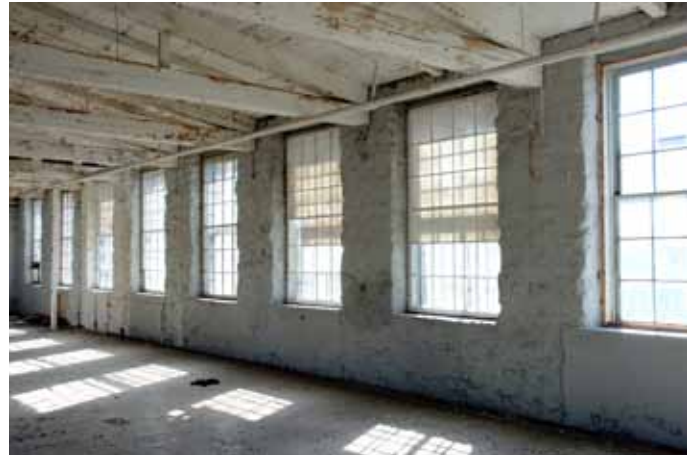
31. Alignement de vastes fenêtres destinées à favoriser l'apport de luminosité à l'intérieur de l'enceinte et ventiler les aires de travail. Bâtiment n° 2, étage supérieur. Photo : SHHY, octobre 2011.

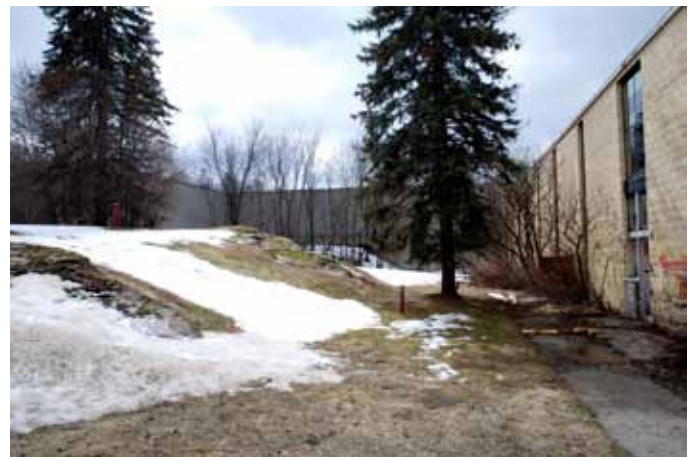
43. Le site comporte plusieurs affleurements rocheux, ce qui pourrait expliquer le recours à la pierre pour la maçonnerie des murs de charpente des usines n^{os} 1, 2 et 14.
