# **AVIS PATRIMONIAL**

Presbytère de la paroisse catholique Sainte-Pudentienne de Roxton Pond

Avril 2019

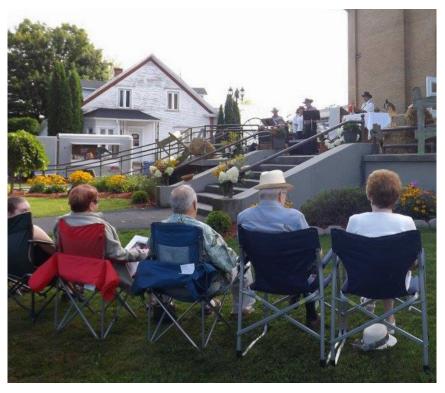
À l'instar d'un certain nombre de presbytères construits à la même époque, le presbytère de la paroisse catholique de Sainte-Pudentienne se caractérise par son plan au sol de forme rectangulaire, dont le côté le plus long est disposé en façade principale, parallèlement à la voie publique. La volumétrie s'élève sur un étage et demi et est coiffée d'une toiture à deux versants droits. Trois lucarnes à pignon, destinées à éclairer et aérer les combles, percent la toiture à l'avant. Une galerie couverte d'un auvent indépendant soutenu par des piliers couvre l'ensemble de la façade principale. Une fenêtre en saillie disposée sur la portion avant, de même qu'un portique précédé d'une volée de marches, rythment la façade latérale droite qui donne directement sur l'église. Un volume annexe s'adossant perpendiculairement à la façade arrière de la résidence complète l'ensemble. La structure comporte encore à ce jour un revêtement de planches de bois à clin, dont la transition aux extrémités est assurée par des chambranles, des planches cornières et des planches de rive. La tôle pincée, qui recouvrait à une certaine époque les deux versants du bâtiment principal, est toujours visible à ce jour sur la toiture de l'annexe. Les fenêtres à battants à grands carreaux ont pour leur part laissé place à des fenêtres à manivelle. La maison curiale s'apparente au style néoclassique, notamment par l'ordonnance symétrique des ouvertures sur la façade principale, de même que par le retour des corniches sur les façades latérales.

Vues avant et arrière du presbytère de Sainte-Pudentienne, en 2003.
Source : © Conseil du patrimoine religieux du Québec. Québec. Ministère de la Culture et des Communications.
« Presbytère de Sainte-Pudentienne ». Répertoire du patrimoine culturel du Québec [en ligne]

Bien qu'elle ne semble pas avoir été conçue par un architecte, cette maison curiale s'apparente au style néoclassique, en vogue dans la deuxième moitié du 19<sup>e</sup> siècle. Fort prisé pour la construction des presbytères catholiques de l'époque, ce style architectural est visible notamment dans l'ordonnance symétrique des ouvertures sur la façade principale, ainsi que par le retour des corniches sur les façades latérales. Sa volumétrie se caractérise principalement par son plan au sol de forme rectangulaire qui s'élève sur un étage et demi, sa toiture à deux versants droits, son parement de planches en bois, ainsi que ses volumes en saillie, dont la vaste galerie couverte qui se prolonge sur l'ensemble de la façade principale. Le presbytère possède une bonne valeur d'architecture.

Le presbytère a connu un certain nombre de modifications. L'ajout du volume annexe, qui s'adosse perpendiculairement sur la façade arrière, constitue une modification harmonieuse qui s'intègre parfaitement à l'architecture du bâtiment, si bien que l'on pourrait penser qu'il est d'origine. Les changements apportés aux revêtements extérieurs de la toiture de la résidence et de l'annexe disposée à l'arrière du corps de bâtiment principal, de même que le retrait des boiseries décoratives de la galerie et le remplacement des portes et des fenêtres pour des modèles de facture contemporaine, ont également affecté l'authenticité de la demeure. Toutefois, ces modifications demeurent réversibles. Bien que la résidence nécessite des travaux de mise à niveau en ce qui a trait à son état physique, sa valeur d'authenticité est plutôt bonne.
